## 森林整備事業の環境法社会学（2）

ーチイバナ・伊江原・楚洲仲尾線の  
三林道開設事業をめぐる諸問題ー

### Environmental Law Sociology of Forest Improvement Public Works

—Various Problems Regarding Three Forest Roads Construction  
Projects of Tiibana, Iebaru and Sosunakao Lines—

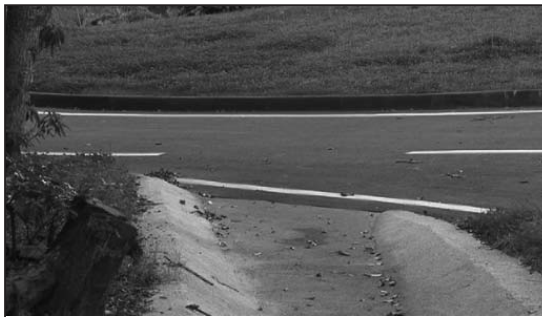
1.5 コンクリート底溝と林道路面への直接排水  
本来沢筋であった箇所がコンクリート底の排水溝につくり変えられている(写真手前)。沢筋周辺の樹木は伐採されて人工的な緑化工が施されている。沢筋周辺では埋め立ても行われている。樹木で覆われ密閉状態にあった湿潤な溪流環境は一変し単純な乾燥した草地と化している。コンクリート底溝に集水された沢水・雨水は一気に林道上に排水され、林道路面を流下して谷側に設置されたU字排水溝から谷側溪流に落とされる(写真1.3)。林道全体が排水溝となっているので、排水が林道路面上から溢水しないように林道側端が高くせり上げられ、アスカブとなっている(写真奥側)。そのため林道上に落下した小動物とくにリュウキュウヤマガメなどは林道から脱出することができない。

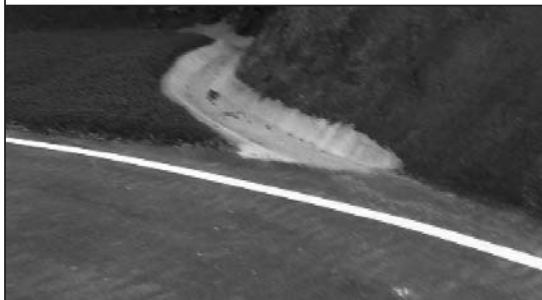
1.6 コンクリート底溝と林道路面への直接排水  
同上とは別のコンクリート底溝と林道の状況。ここでも沢水・雨水がコンクリート底溝に集水され一挙に林道路面に排水される構造となっている。もともとの溪流環境が森林伐採・埋立て・緑化工により芝生状態となっている(写真左側)。山側斜面の森林も皆伐され赤土の地肌が剥きだしとなっている。ここも湿潤な溪流環境は一変している。

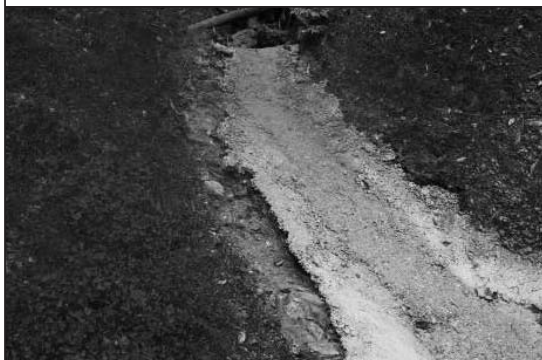
### 1.7 コンクリート底溝の剥離

沢筋に直接コンクリートを流し込んで固めただけのコンクリート底溝は地面から剥離し、底溝そのもの下流部に押し流されズレ落ちている(写真右側)。コンクリート底溝の側面と芝生との間には地肌が剥きだしとなった間隙部分で、ここから沢水・雨水がコンクリート底溝の下に流れ込み、ズレ落ち・側面崩壊が進行している。写真はコンクリート底溝の上部を写したもののだが、その下部は規模も大きく急斜面上に設置されているので、崩壊・崩落が著しい(写真1.8)。森林伐採・埋立て後の緑化工による人口芝生も見える(写真左側)。ここも以前の溪流環境が破壊されている。コンクリート底溝の剥離は随所で見られる(写真1.9、1.10)。

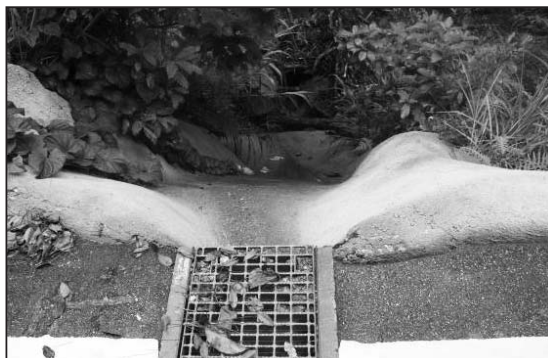
## 1.8 コンクリート底溝

林道路面上を流下した水をU字排水溝で集水し、ここから排水コンクリート底溝に落として下流の溪流に排水するもの。

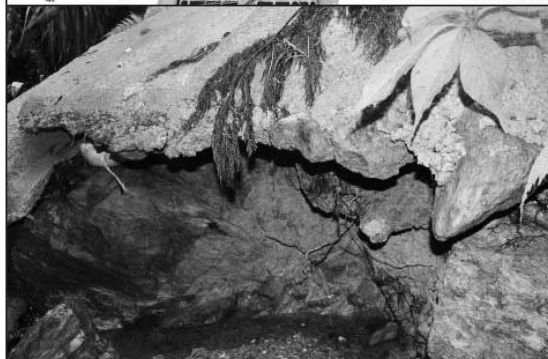
## 1.9 コンクリート底溝の剥離

沢筋まで延ばされたコンクリート底溝の先端部分が土台から剥離・崩壊している。コンクリート底溝の土台部分が沢の水流によって穿掘されたことが原因の一つと考えられる。手抜き工事ともいえる。

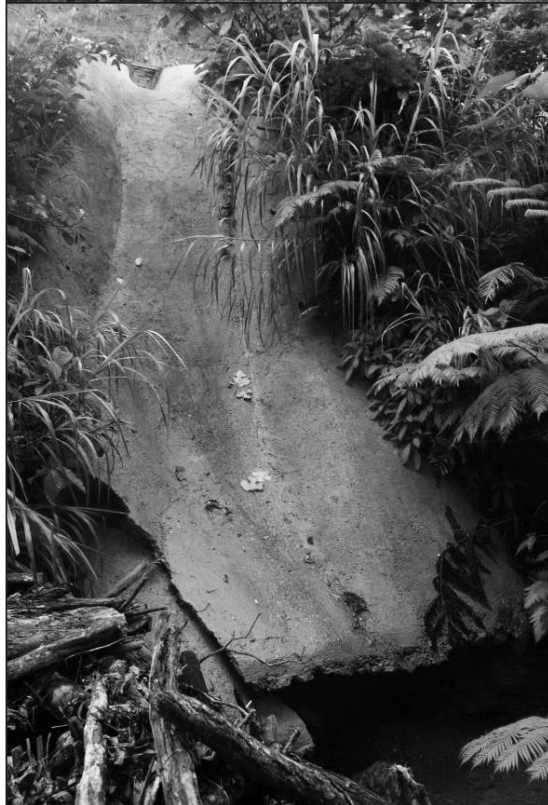
## 1.10 コンクリート底溝の剥離

基礎工事もなく沢筋にコンクリートを流し込んだだけのもの。完成直後から剥離しはじめ先端部分はすでに崩壊している。すでに亀裂も走り全体の剥離・崩壊も時間の問題で、廃棄物となって下部の渓流域へ崩落する。コンクリート底溝の下を沢水・雨水が流れ土台部分が穿掘されたことが一因と考えられる。基礎工を施していないので手抜き工事ともいえる。

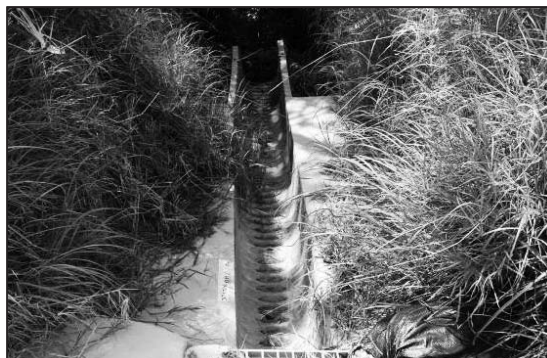
## 1.11 コルゲートフリユーム

コンクリートではなく金属製のU字溝。太陽光により加熱されやすく蒸し焼き器のようなもので、落下した小動物への影響が懸念される。

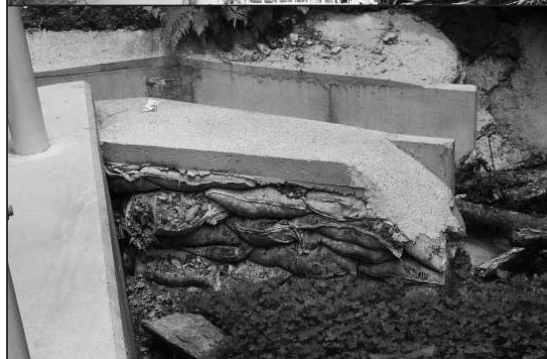
## 1.12 土嚢上に設置されたU字溝

U字排水溝の下流部分の状況。ここから集水された沢水・雨水が谷側の溪流に排水されるが、U字溝がぞんざいに積み上げられた土嚢上に設置されている。土嚢の一部の袋は破れ中から残土と思われる赤土が流出している。他の土嚢も損傷は著しく土嚢の崩壊は時間の問題で、その上に設置されたU字排水溝の崩壊も必然である。これも手抜き工事ともいえる。

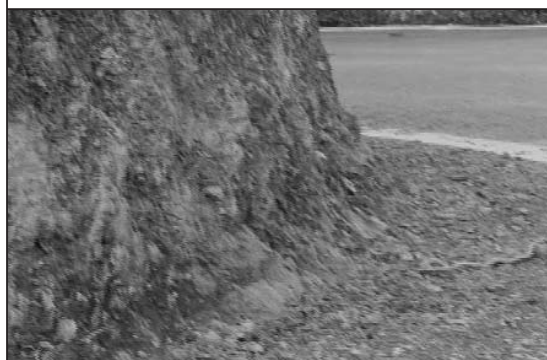
## 1.13 水流で浸蝕された法面底部

第二に、法面が雨水・沢水で浸食されるだけでなく、法面の底部も林道路面上を流下する水量によって穿掘されている(現場報告レポート1.13参照)。法面底部の浸食は法面全体の崩落を引き起こす。法面全体の崩落は林道自体の決壊原因となる。この点も第1回調査報告で明らかにしたが、今回の調査の結果、U字排水溝との関連性も見えてきた。

林道そのものが排水溝化され林道路面上を沢水・雨水が流下する構造となっているので、林道法面の底部は水流で穿掘され崩壊が著しい。土台となる林道法面の底部が浸蝕されているので、大規模な法面崩壊・崩落が発生する。

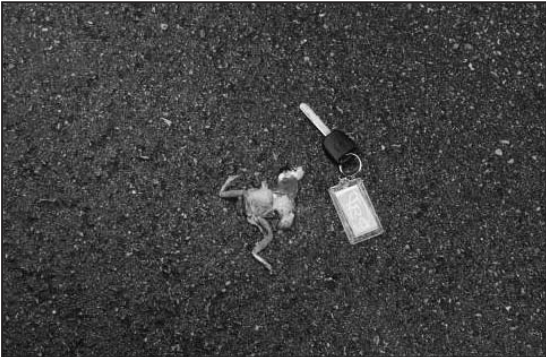
<p>2.1.5 リュウキュウアオガエルの轢死体 林道路面上のリュウキュウアオガエルの轢死体。 撮影日 2008.01.28 場所 不明</p>

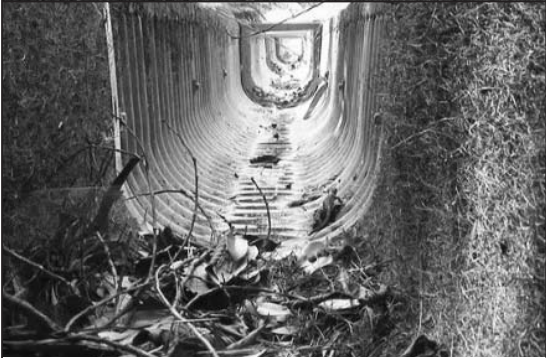
<p>2.1.6 シリケンイモリの落下とU字溝脱出装置 U字溝に落下したシリケンイモリの2個体。写真右側に1匹、中央部に1匹の計2匹を確認できる。U字溝に沿って赤土対策用と思われるフィルター上の布が貼付されているが、直角の傾斜度なので這い上がることはできない。このような装置では敏捷なシリケンイモリでも登攀できないのだから、他の小動物が脱出できると思われる。たとえば、落下したのがリュウキュウヤマガメであれば脱出は不可能である。 撮影日 2008.05.04 場所 チイバナ林道</p>

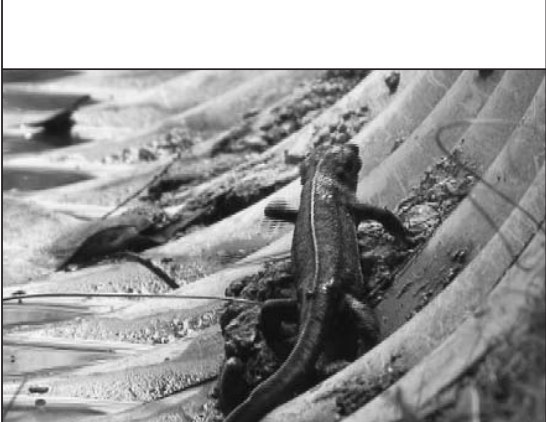
<p>2.1.7 シリケンイモリのU字溝落下 同上を拡大したもの。落下したシリケンイモリは脱出対策工の反対方向に向かっている。写真右手前に同上フィルターの一部が見える。U字溝は金属製で日射により加熱されやすく、落下した小動物はU字溝から脱出できずに、彷徨・衰弱・灼熱死する。 撮影日・場所 同上</p>

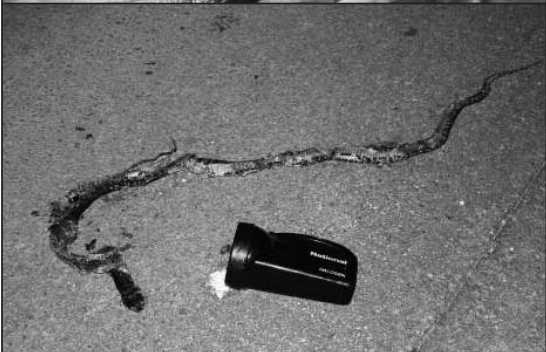
<p>2.1.8 アカマタの轢死体 全長約1m20cmもの大型のアカマタの轢死体。死骸に群がった蠅の一種も多くが轢かれていたので、アカマタを轢死させた車両が林道上を高速走行していたと思われる。林道の舗装は高速走行を可能とし動物の交通事故死を招く。 撮影日 2008.05.04 場所 我地佐手林道</p>

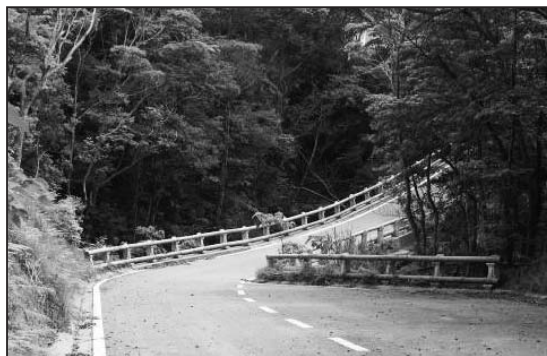
## 2.2.5 チイバナ林道のノグチゲラ営巣木

ここでも林道の直近に営巣木を確認した。林道起点から営巣木付近までは水源かん養保安林に指定されている。保安林内にはイタジイの巨古木が多く生育しているが、その一部は林道開設のために伐採された。

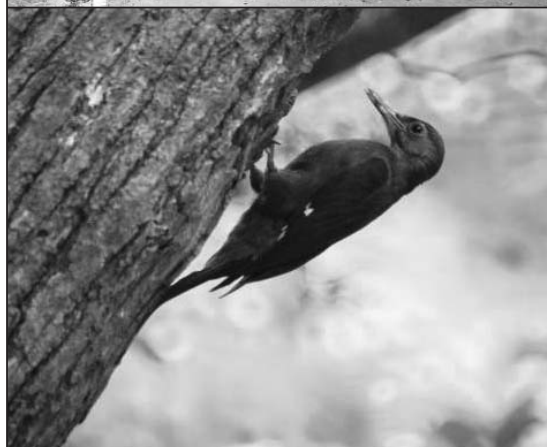
## 2.2.6 餌を運ぶノグチゲラ

同上の営巣木を拡大したもの。写真のノグチゲラの頭上は赤くオスであることが分かる。やんばるの降雨量は3000mm前後にも達し非常に多いので、雨水が巣穴に入らないように傾斜した木に営巣する。傾斜した営巣木はハブなどのヘビの侵入を防ぐ役割もある。ノグチゲラの営巣には屈曲・傾斜したイタジイの巨古木が不可欠であるが、このような僅かに残された営巣適木も無用木として伐採の対象となる。

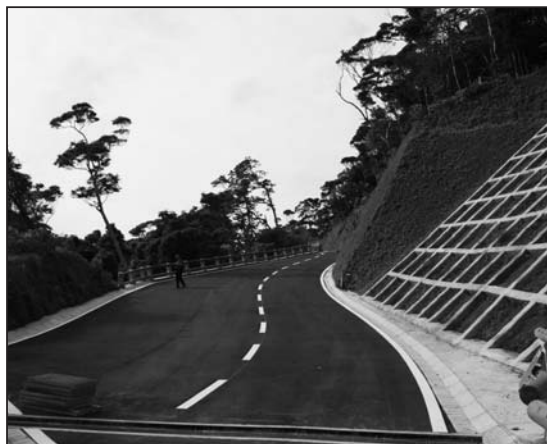
## 3.4 待避所一帯の車道幅員と林道法面

チイバナ橋を越えた付近の車道の状況（写真中央右に見える人物の立つ場所がチイバナ橋詰。一帯の車道幅員が4m以上であることが分かる。写真右の林道法面はかなりの高さがあり、法面造成のために広範囲に亘って森林伐採・切り土がなされたことを示す。車が何台も駐車できる待避所となっている。下草刈りなどの森林整備のために必要な森林管理道とは思えず、市中の一般道路以上の構造となっている。この法面は崩壊・崩落を繰り返している。

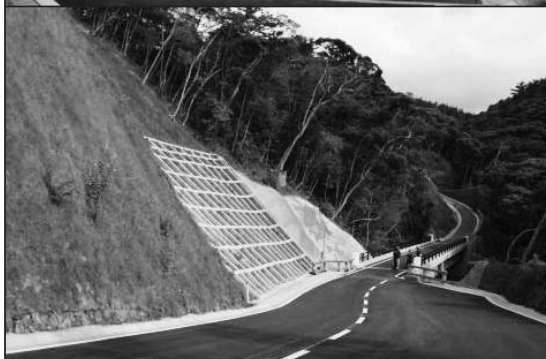
## 3.5 待避所一帯の車道幅員と林道法面

同上を別角度から撮影したもの。この一帯は工事から大規模法面崩壊が頻発したため、写真中央部分の法面はコンクリート舗装されている。林道開設により車道部分だけでなく法面を含めた森林伐採・土地改変・工作物設置の原状変更が相当な規模であることが分かる。環境影響評価の必要性を判断する場合にも車道幅員だけでなく周辺部分も含めた評価の必要性を示す。

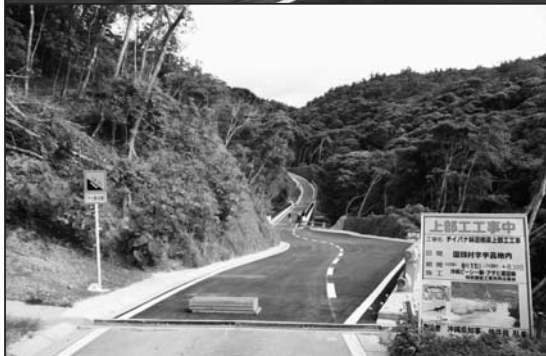
## 3.6 待避所一帯の車道幅員

同上を遠方から撮影したもの。右側にはチイバナ橋建設中の看板がある。左側には法面部分と埋められた沢筋の一部が見えるが、森林伐採による原状変更が森林のかかなり奥にまで及んでいる。車道部分だけでなく周辺一帯の自然環境の一変していることが分かる。車道幅員を含む全体の原状変更部分を基準にした環境影響評価の必要性を示す。

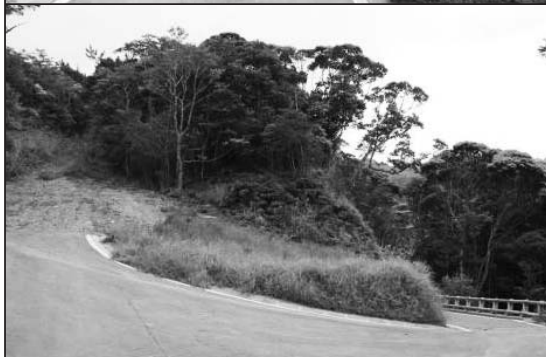
## 3.7 旧林道との接続地点の車道幅員

写真左側の延伸する道筋が既設旧林道で、この地点でチイバナ林道と合流する。一帯の車道幅員も4mを超えている。ここも広範囲に亘って原状変更がなされており、その水平的な長さは20m前後に達すると推測される。林道開設による森林伐採・土地改変・工作物新設等は広大な面積に達している。

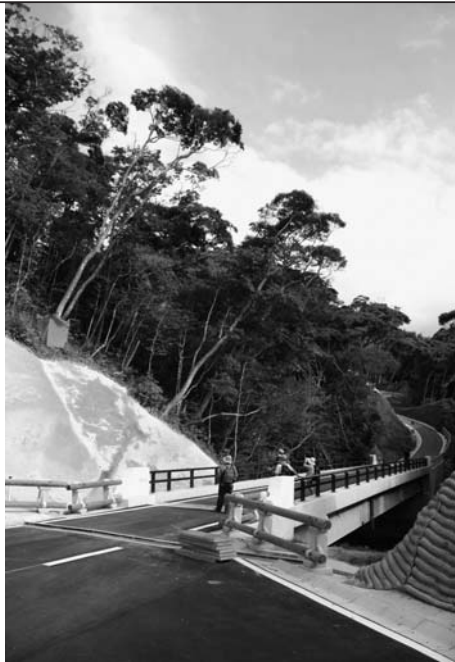
<p>3.8 チイバナ橋付近の車道幅員</p> <p>チイバナ橋詰めから3.4と同じ場所を撮影したもの。かつてのノグチゲラ営巣木が確認できる。営巣木の直近で工事がなされた。林道開設によるノグチゲラへの影響は明らかである。</p> <p>撮影日 2008.05.04 場所 チイバナ林道</p>

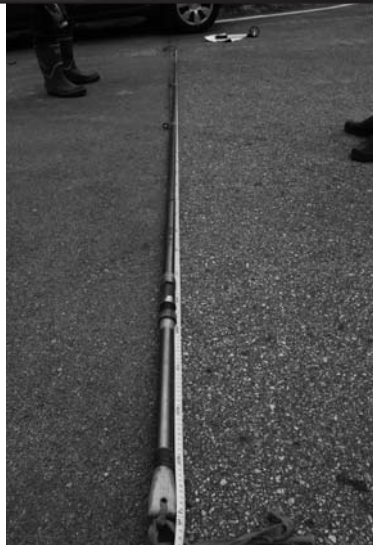
<p>3.9 車道幅員調査</p> <p>長さ4mに設定した棒を用意し車道白線の内法を歩行計測した。</p> <p>撮影日 2008.03.20 場所 チイバナ林道</p>
